Ar-condicionado que equipa o Hyundai Vera Cruz não ativa a unidade traseira para passageiros

Este veículo, por ser de porte grande, possui duas caixas de ar e dois controles, uma caixa de ar fica sob o painel do carro e a outra fica na lateral direita no porta-malas e funcionam com um compressor

Antonio Gaspar de Oliveira

07 de dezembro de 2019

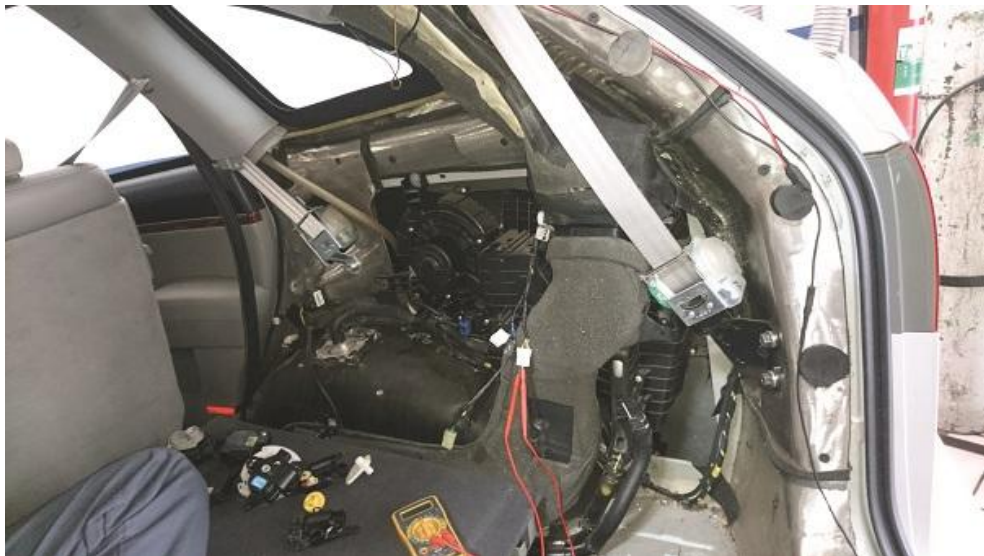
Feito isso, foi possível identificar que realmente a caixa de ar estava atrás do revestimento na lateral traseira direita do carro, no compartimento do porta-malas.

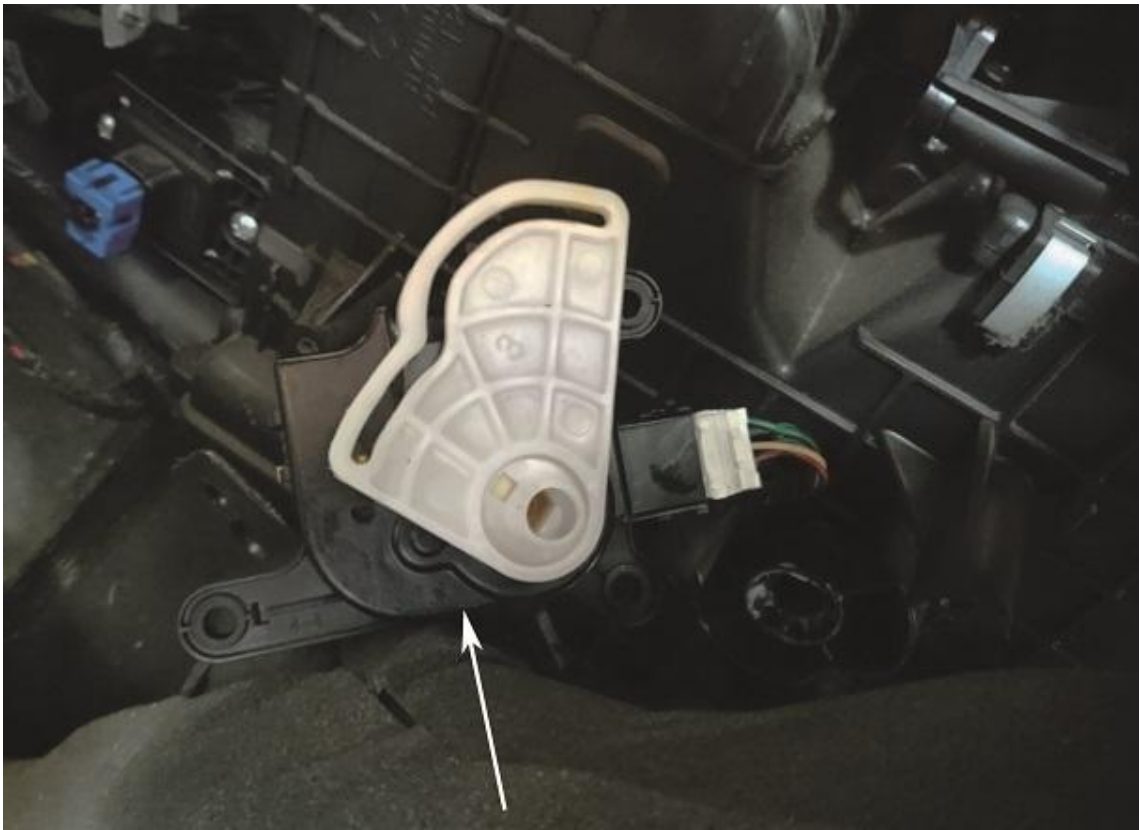
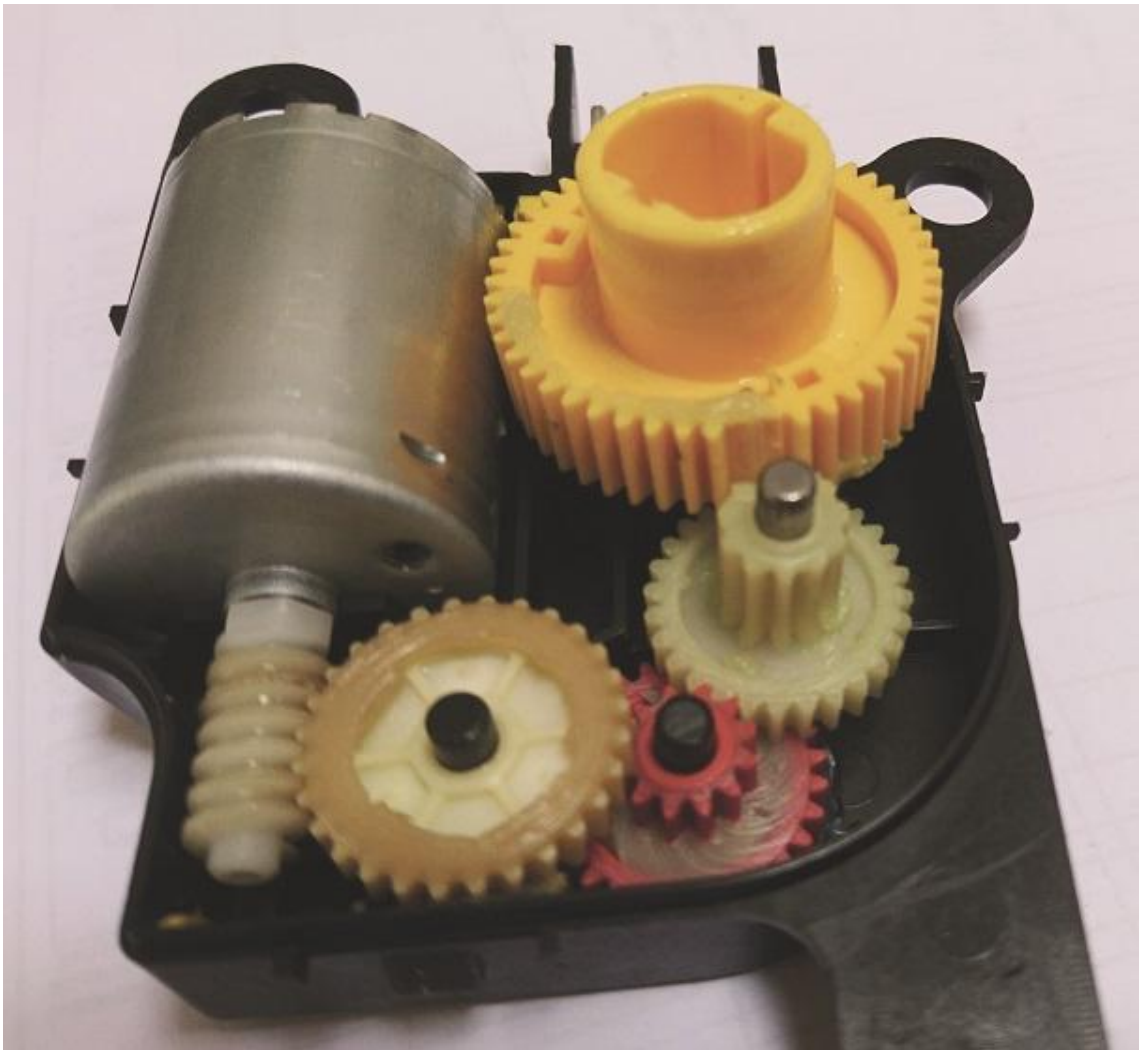
O segundo atuador que seleciona o ar quente/frio também foi desmontado e qual foi a surpresa ao abrir, a engrenagem de cor amarela tinha quebrado dois dentes de forma semelhante ao do primeiro atuador. Da mesma maneira, a engrenagem motora funcionava mas não tracionava porque a engrenagem movida estava sem os dois dentes, impedindo o seu funcionamento.

Com dois atuadores novos instalados e o módulo de controle montado, o motor do carro foi ligado e o ar-condicionado traseiro não funcionou, e agora?

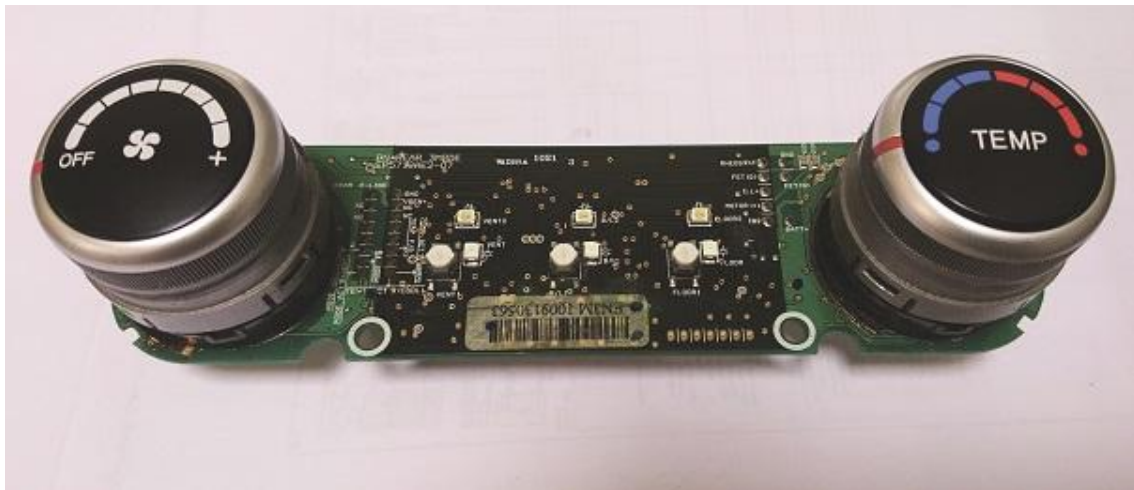
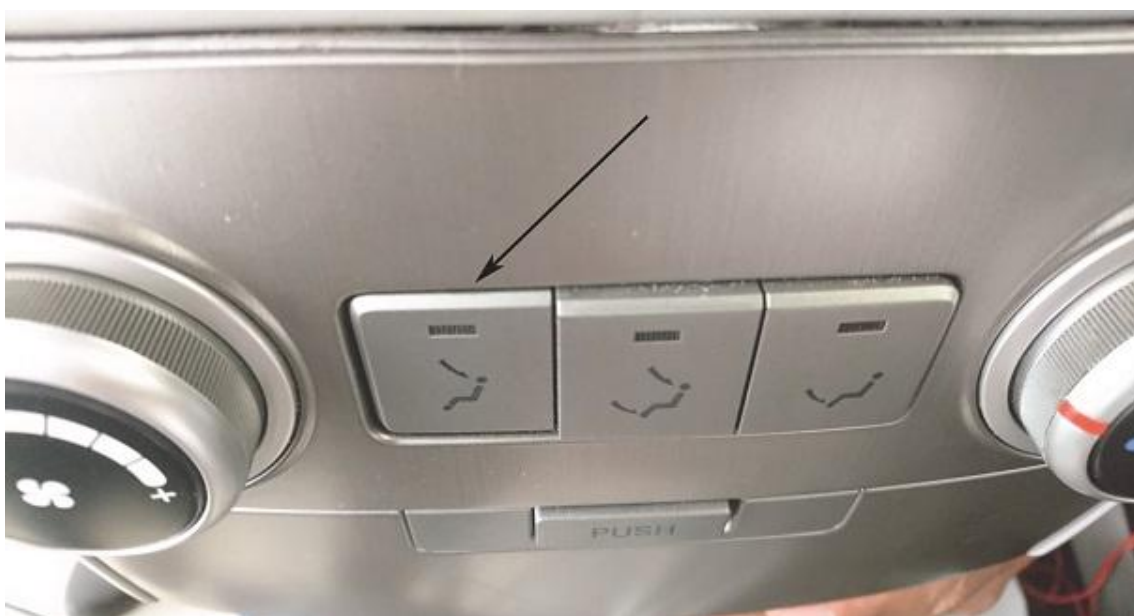
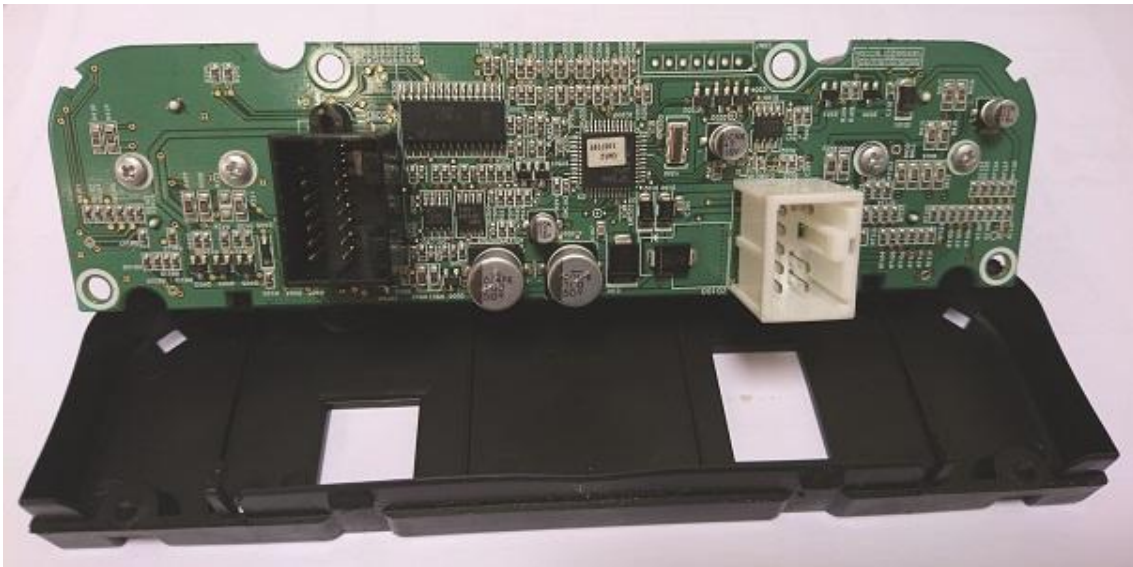
O controle do ar-condicionado que fica no console central foi removido, tinha uma tecla afundada e ao desmontar foi possível visualizar o módulo e seus componentes na placa de circuito. A tecla de acionamento foi reparada e voltou a funcionar, mas parecia que o módulo tinha alguma anomalia.

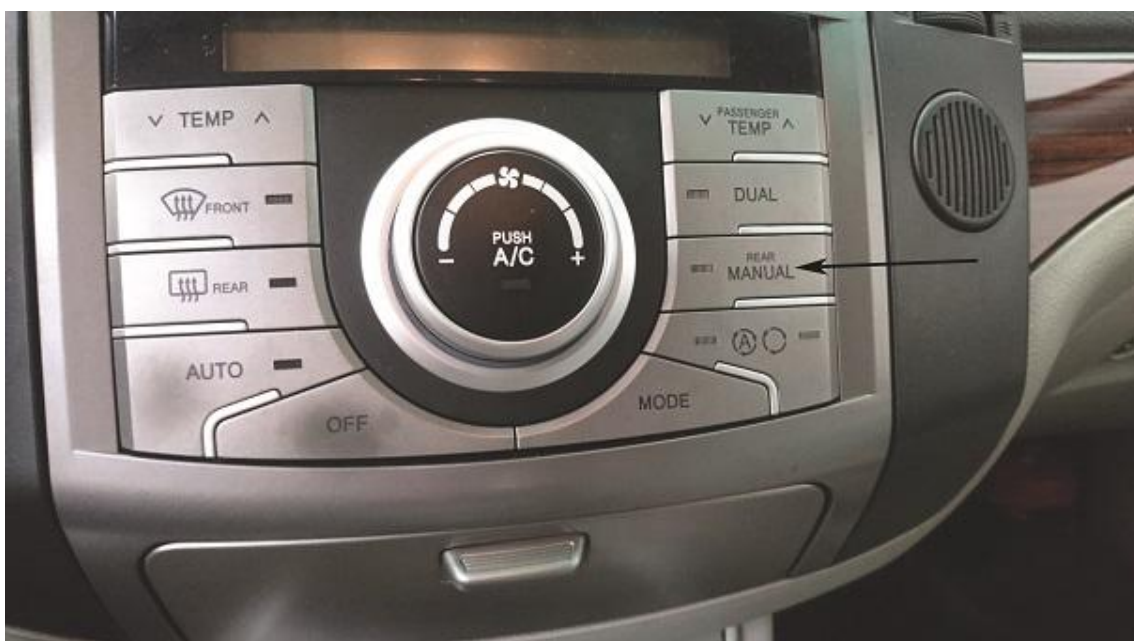
No painel do carro tem o controle do ar-condicionado dianteiro e também tem um botão que liga o ar-condicionado traseiro, através deste botão era possível ativar a ventilação em todas as velocidades. Tinha água quente chegando, a tubulação do ar-condicionado estava gelada, mas os dois atuadores não respondiam aos comandos de direção do ar e controle da temperatura.

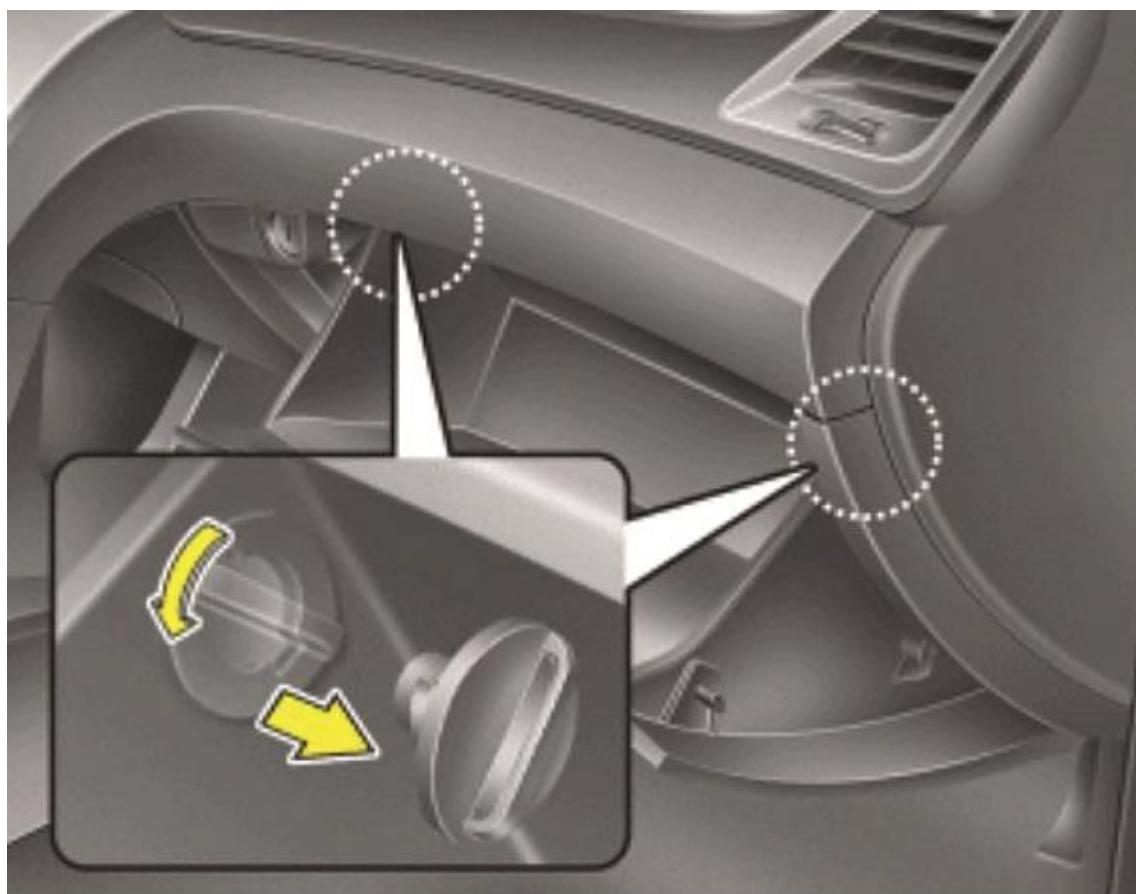
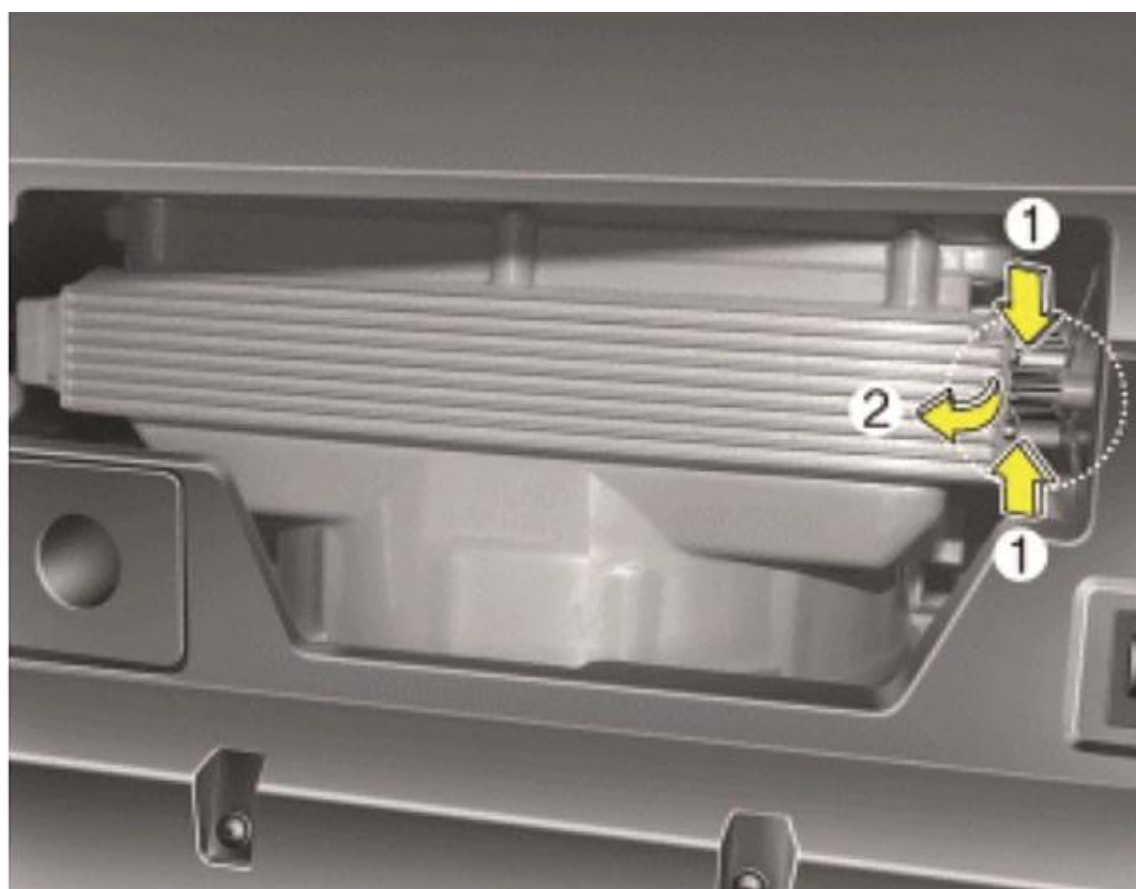
Abra o porta-luvas e remova a alça de suporte,

Com o porta-luvas aberto, remova as tampas dos dois lados,

Remova a caixa do filtro de ar de controle climático, puxando os dois lados da tampa,

Substitua o filtro de ar do controle de temperatura,

Remonte na ordem inversa da desmontagem.
